LIITE 1: KOHTEESEEN LIITTYVIÄ KUVIA SELITYKSINEEN

Kuva 1. Kino Karjala – Vanha Jokela -kiinteistökokonaisuuden sijainti osana kaupunkikuvaa

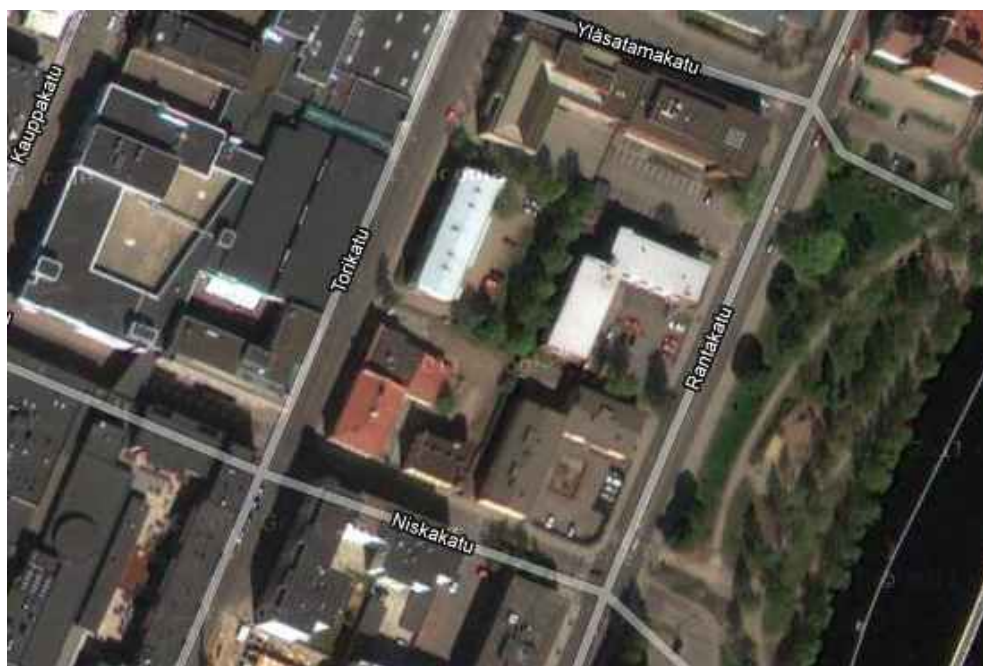
Kohde sijaitsee Niskakadun ja Torikadun kulmauksessa. Hotelli-ravintola Vanha Jokela sijaitsee kadunkulmasta Yläsatamakadun suuntaan (kokonaan punainen peltikatto). Kino Karjalan kiinteistö on poikittain ravintolasiiven jatkeena (katua vasten musta huopakatto, jatko-osassa punainen peltikatto). Palomuuuri heittää varjon elokuvateatterin katolle.

Ilmakuva kohteesta [Lähde: Google Maps (Luettu 16.10.2011)]

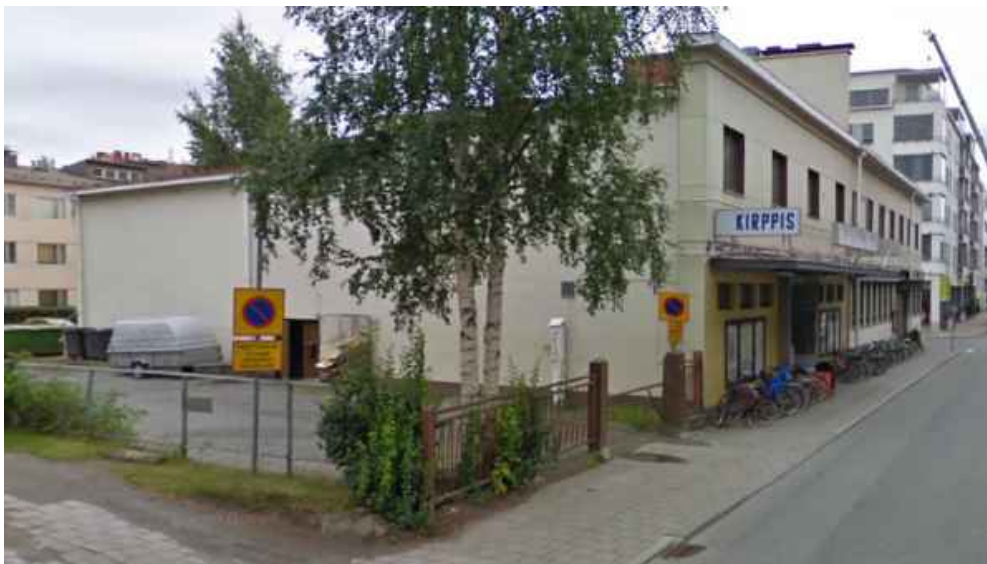
Kuva 3. Entisen Kino Karjalan siipi

Näkymä Yläsatamankadun suunnasta. Kino Karjalan elokuvakatsomon katto laskeutuu sisäpihalle päin. Varapoistumistie näkyy liikennemerkkin vieressä. Katon kadunpuoleinen pää on mustaa huopakatetta. Sisäpihan puolella on peltikate. Huopakatteen kunto olisi pikimmiten tarkistettava.

Elokuvateatterin sivuprofili. [Lähde: Google Maps (luettu 16.9.2011)]

Elokuvateatterin kadunpuoleinen seinä on katettu mineriittilevyillä. Pihanpuoleisella seinällä ("Kirppis"-taulusta vasempaan) alkuperäinen rappauspinta on kuitenkin näkyvissä. Seinän keski-osassa on näkyvissä elokuvateatterin varaulostie, jota myymälä on käyttänyt tavaratoimituksiinsa aina viime aikoihin asti.

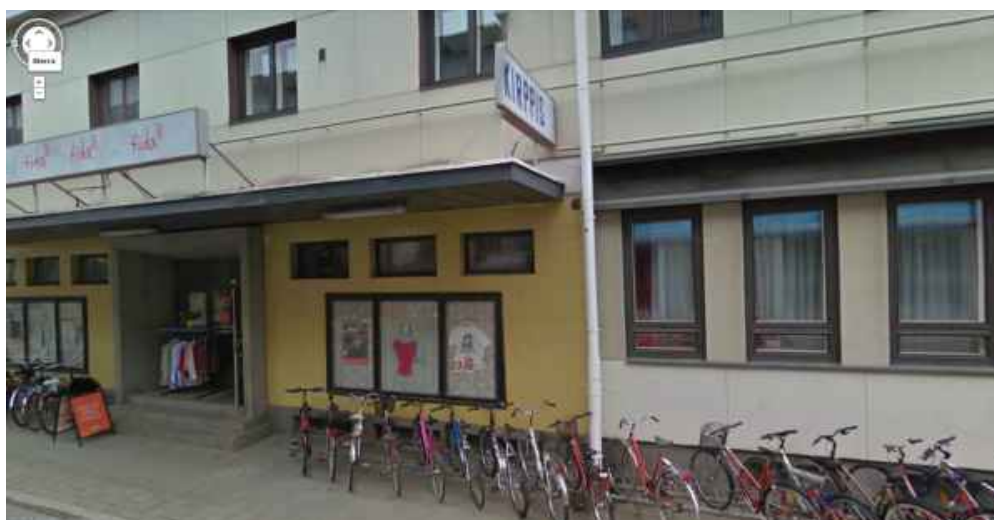
Kuva 4. Näkymä Torikadun suunnalta

Elokuvateatteri ja hotelli-ravintola on rakennettu yhtenäiseksi kokonaisuudeksi. Kivirakennuksen ja hirsirunkoisen rakennuksen raja on kuvan keskellä näkyvän syöksytorven kohdalla. Kino-Karjalan kiviseinä on syöksyrännistä vasempaan ja Vanhan Jokelan hirsirunkoinen seinä oikeaan. Teatterin sisäänkäynti on säilynyt ennallaan ja jopa elokuvajulisteiden lasikot ovat vielä paikallaan. Lipan alapuolella oleva seinä on laatoitettu.

Elokuvateatterin sisäänkäynti [Lähde: Google Maps]

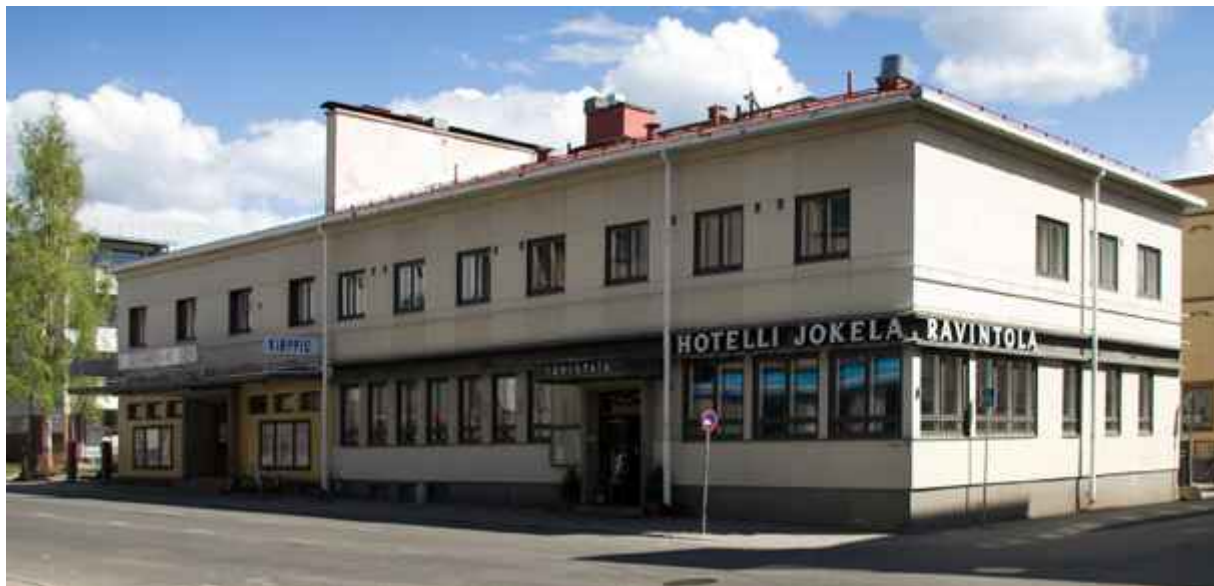
Kuva 5. Vanhan Jokelan siipi

Kiinteistökokonaisuus Niskakadun ja Torikadun risteyksen yli kuvattuna. Vanhoille puukaupungeille ominaiseen tapaan rakennuksen osat on erotettu palomuurilla toisistaan. Muurin tarkoitus oli rajata tulipalon aiheuttamat vahingot vähimpään mahdolliseen. Räystäslinjat ovat suorina. Rakennuksen ulkonäkö on seinäpinnoitetta lukuun ottamatta säilynyt ennallaan. Rakennus on pinnoitettu mineriitilevyllä arvatenkin 1960-luvulla. Levyn alta löytyy alkuperäinen rappauspinta.

Jämäkkä rakennus. [Lähde: http://www.maisemat.fi/galleria/joensuu_seutu.php?pg=3]

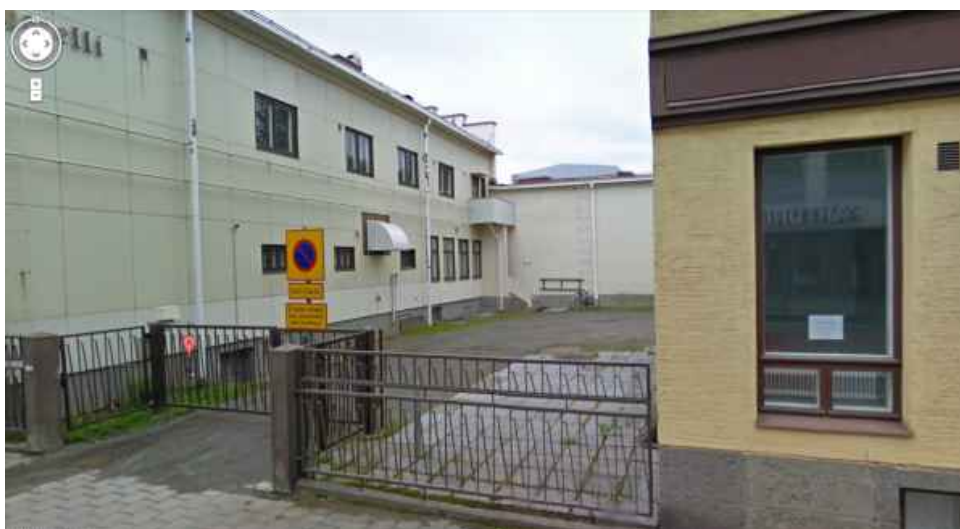
Kuva 6. Näkymä Niskakadun suunnalta

Takapihan nurkkauksessa on hotellin sisäänkäynti, josta oikeaan jatkuu elokuvateatteri katsomo-osa. Sisäänkäynnistä kadulle päin on alakerrassa keittiön ikkunat ja yläkerrassa hotellihuoneiden ikkunoita. Sisäpihan puolella on kaksi kellareihin johtavaa ovea. Etummaisena vieressä oleva ovi johtaa kellariin, jonka seinät muodostuvat kivilatomuksista. Taaempi, keittiön ikkunan alapuolella oleva ovi avautuu betonirakenteiseen kellariin.

Hotelli-ravintola ja elokuvateatteri takapihan puolelta kuvattuna [Lähde: Google Maps]

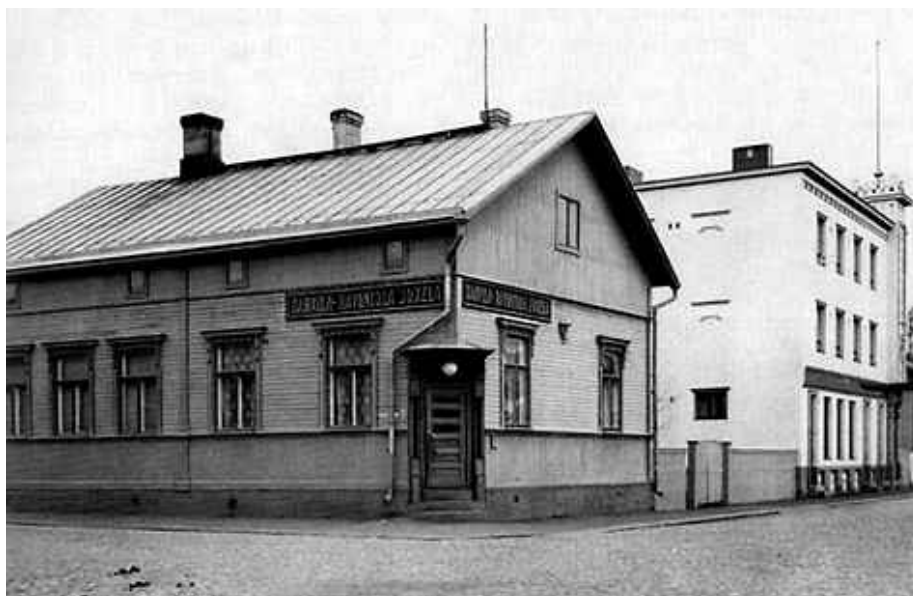
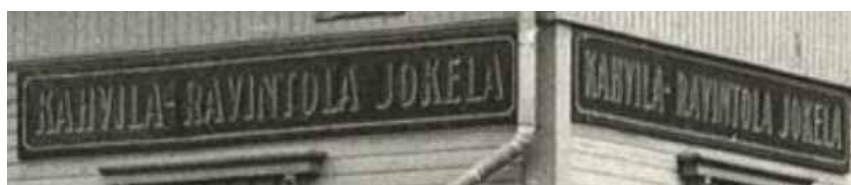
Kuvat 7 ja 8. *Se kaikkein vanhin Jokela*

Oheisessa kuvassa on Kahvila-Ravintola Jokela 1930-luvun puolivälin asussaan. Kivijalan tuuletusluukut ovat samoilla kohdilla kuin nykyäänkin. Kulmauksen ikkuna-aukkoja on suurennettu, muuten ikkunajako on ennallaan.

Kahvila-Ravintola Jokela aloitti toimintansa vappuna 1934. [Lähde <http://www.ravintolawanhajokela.fi/>]

Jokelan nimi on luettavissa rakennuksen mainoskilvestä. Ravintolatoiminnan alku sijoittuu siten aikaan ennen laajennusosan valmistumista.

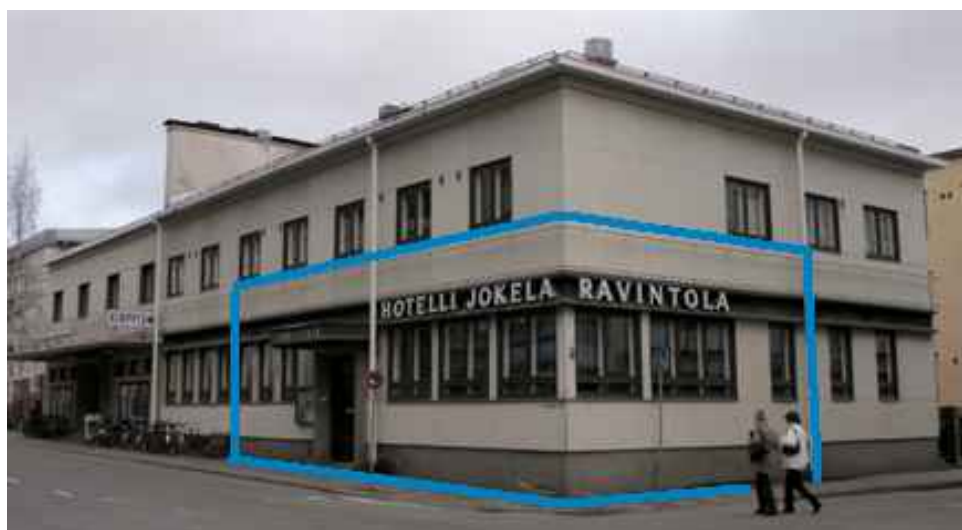
Alkuperäinen Kahvila-Ravintola Jokela jäi laajennuksen sisään. Alla olevaan kuvaan on piirretty katujen kulmauksessa sijainneen rakennuksen ääriiviivat. Osa alkuperäisen hirsitalon rakenteista on yhä edelleen näkyvissä ravintolan sisätiloissa.

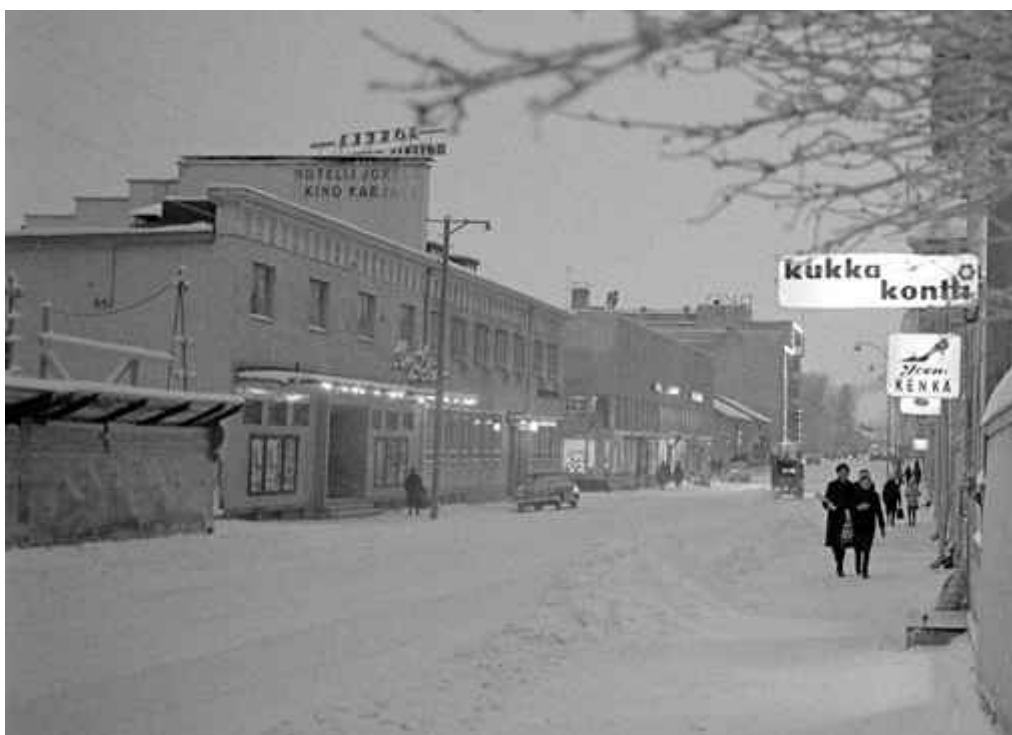
Suunnittelija on taitavasti niveltänyt rakennuspaikalla valmiina olleen puurakennuksen osaksi isompaa kokonaisuutta. Kino Karjala – Vanha Jokela -rakennuskompleksissa voikin nähdä sotia edeltävän ajan funkiksen pelkistetyin muotokielen. Rappaus katonrajan ornamentteineen viimeisteli julkisivusta yhtenäisen ja komean kokonaisuuden.

Pinnoitetta lukuun ottamatta ennallaan [Lähde: Museovirasto (Luettu 16.10.2011)]

Jälkimmäinen arvostelma pitää osittain paikkansa. Hotelli-ravintolan puolella on lahovaurioita, mikä ei ole ihme, sillä onhan siiven vanhin osa seisonut paikallaan jo yli sata vuotta. Asiansa tuntevalle rakennusrestaurioijalle tällaiset korjaukset ovat kuitenkin arkipäivää. Lähestymistapa on kuitenkin kokonaan toisenlainen kuin nykypäivän rakentamisessa. Ehjiä ja hyväkuntoisia rakenteita ei
